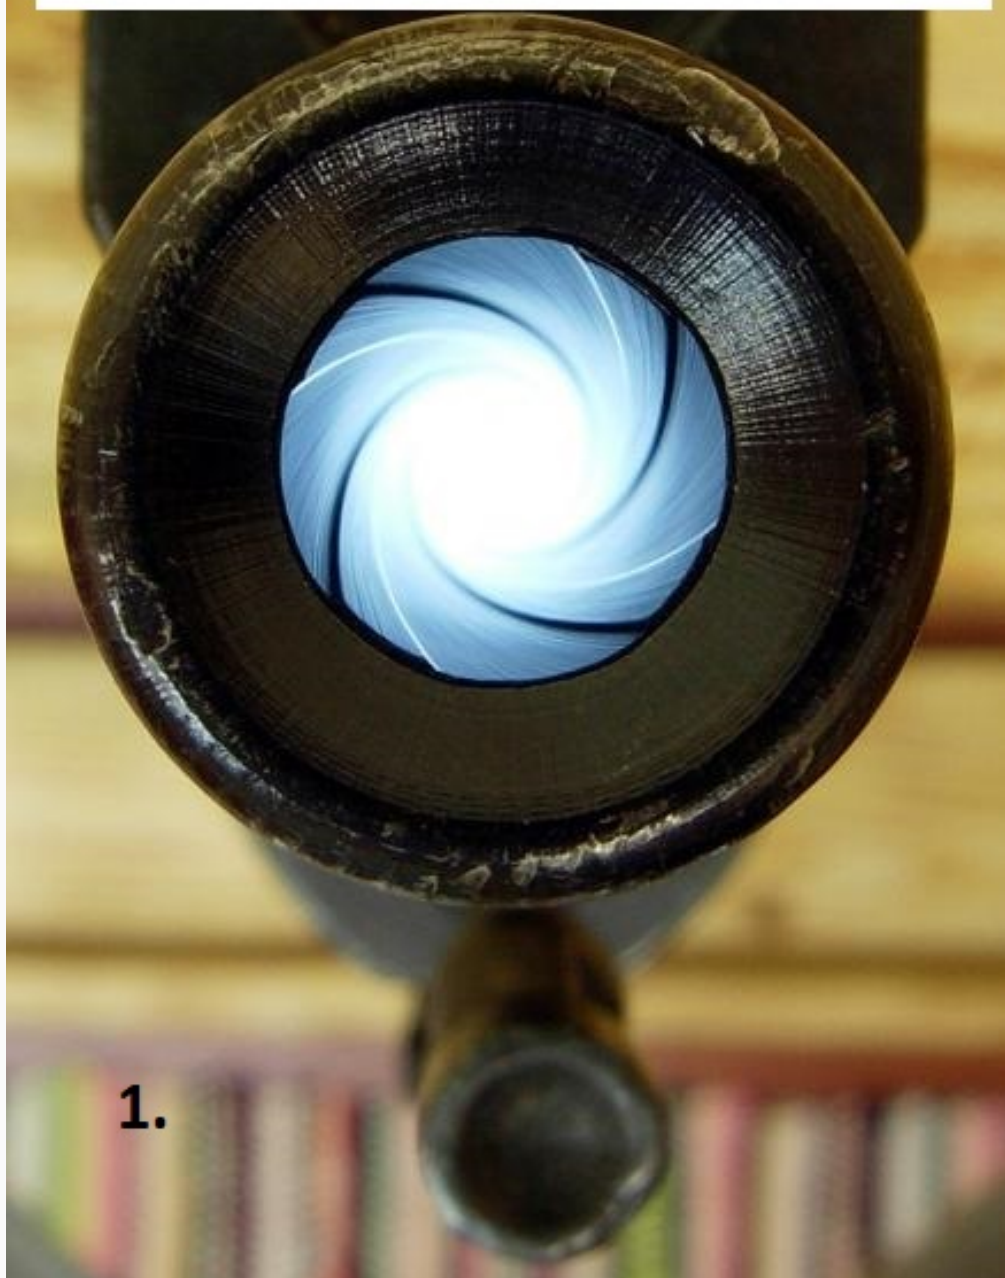
**Lufa nie chromowana, w stanie idealnym (karabinek  
Mauzer). Równe pola i bruzdy, idealna korona lufy.  
Plusem lufy nie chromowanej jest w miarę  
równomierne zużywanie się powierzchni, które  
skutkuje spłycaaniem się pól, bez zjawiska  
"skokowego" wypadania chromu z pól. Minusem -  
mniejsza trwałość.**

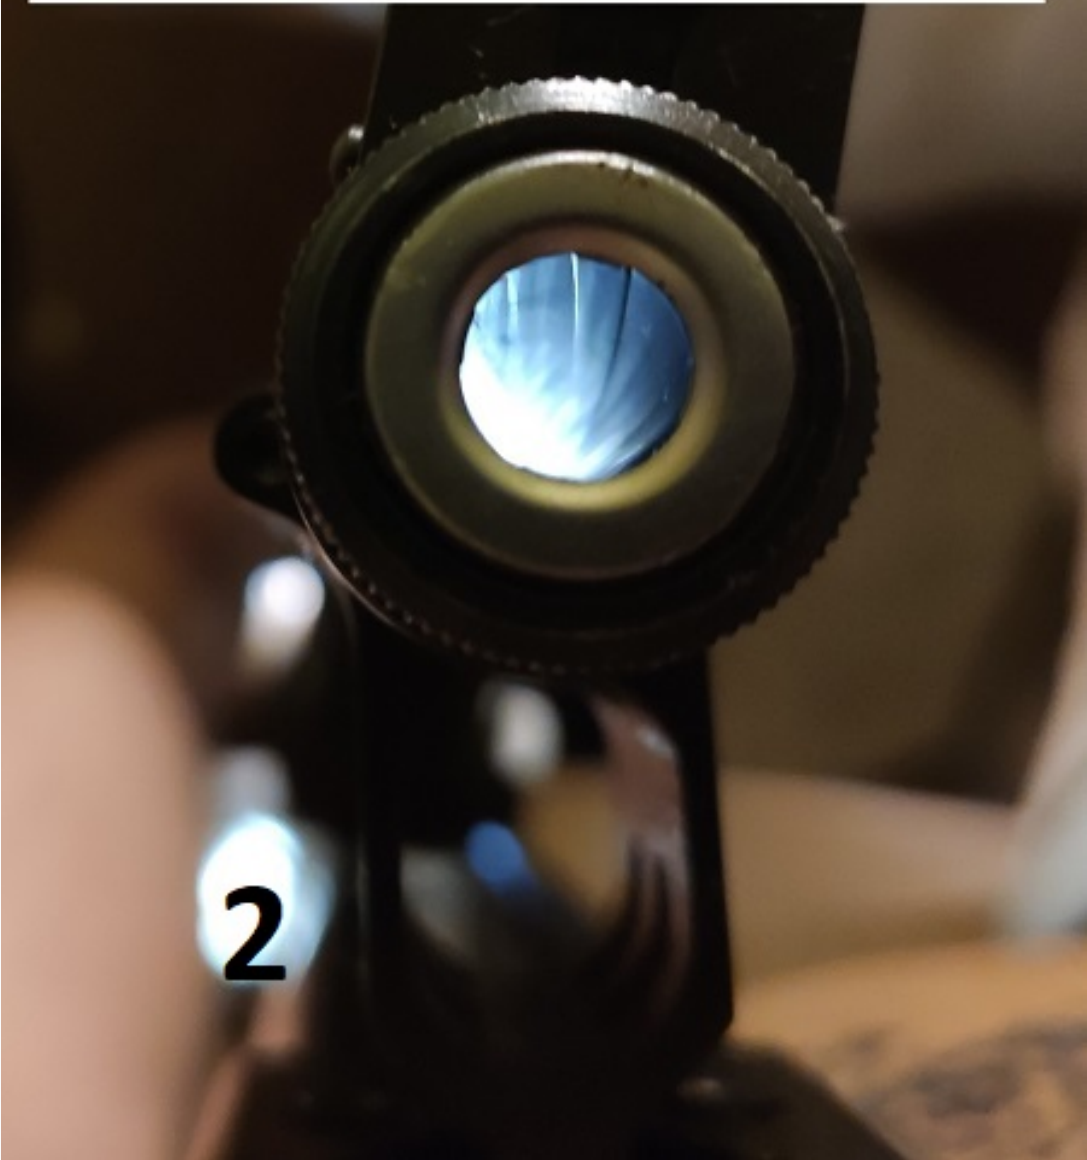
**1.**

Fabrycznie nowa lufa chromowana (nigdy nie strzelany rkmD). Większa żywotność, ale po pewnym czasie chrom zacznie się kruszyć. Stopniowo, najpierw na styku pole-bruzda, następnie wypadnie całe pole (patrz kolejne zdjęcia). Ale spokojnie, to nastąpi za jakieś 30-30 tys strzałów :)

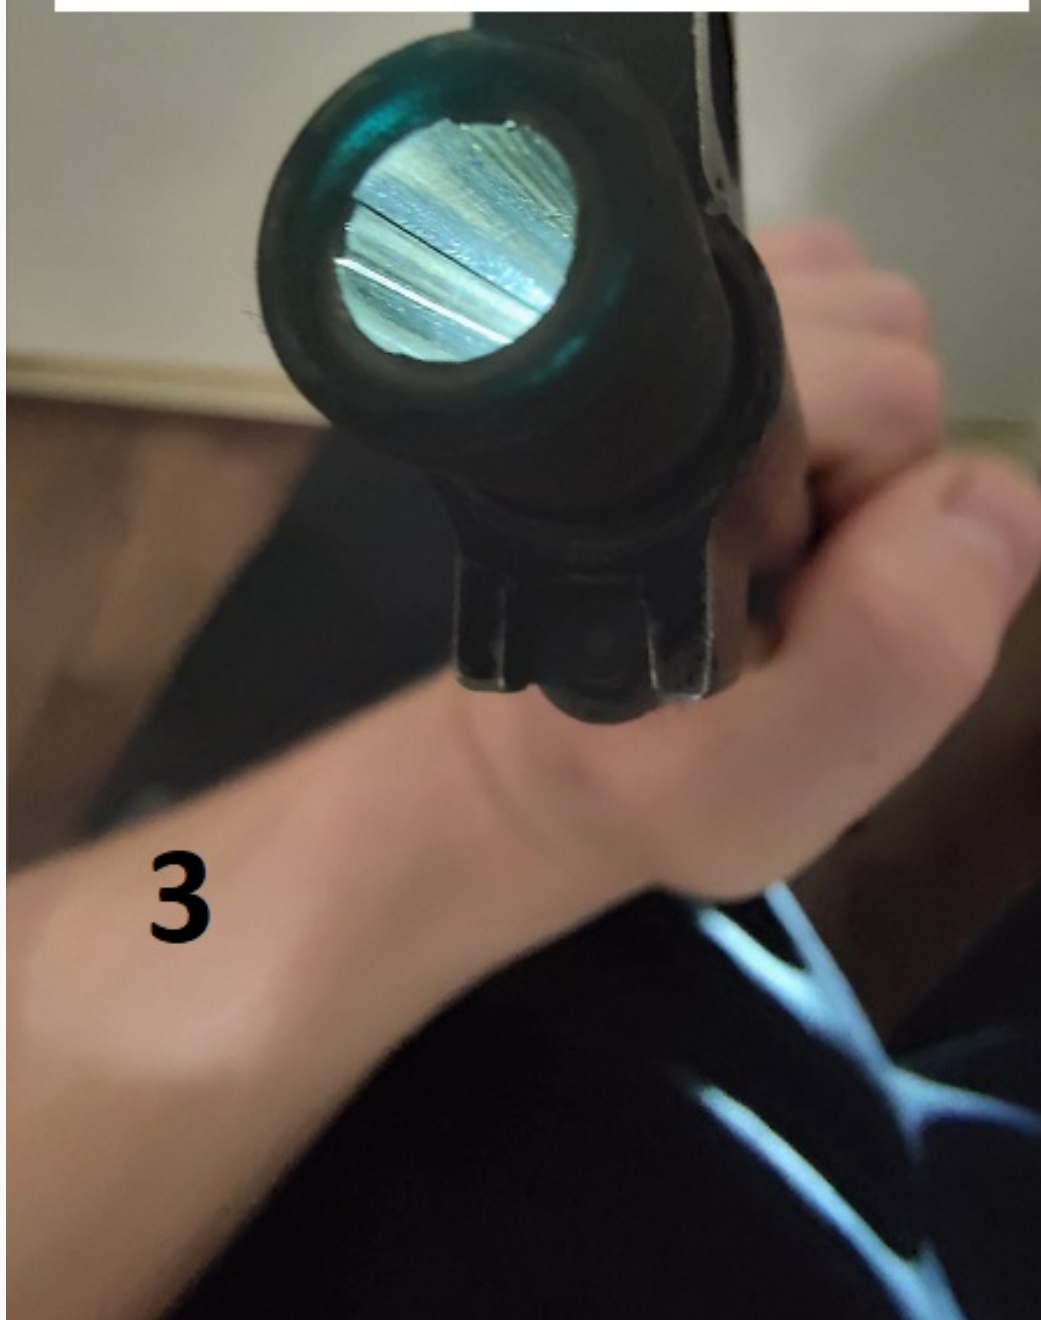
2

**Lufa chromowana, AKM.**

**Przebieg kilkaset sztuk do paru tysięcy. Oświetlenie podkreśla ślady pozostałości po strzelaniu, ale także pokazuje idealny stan przejścia pole-bruzda.**

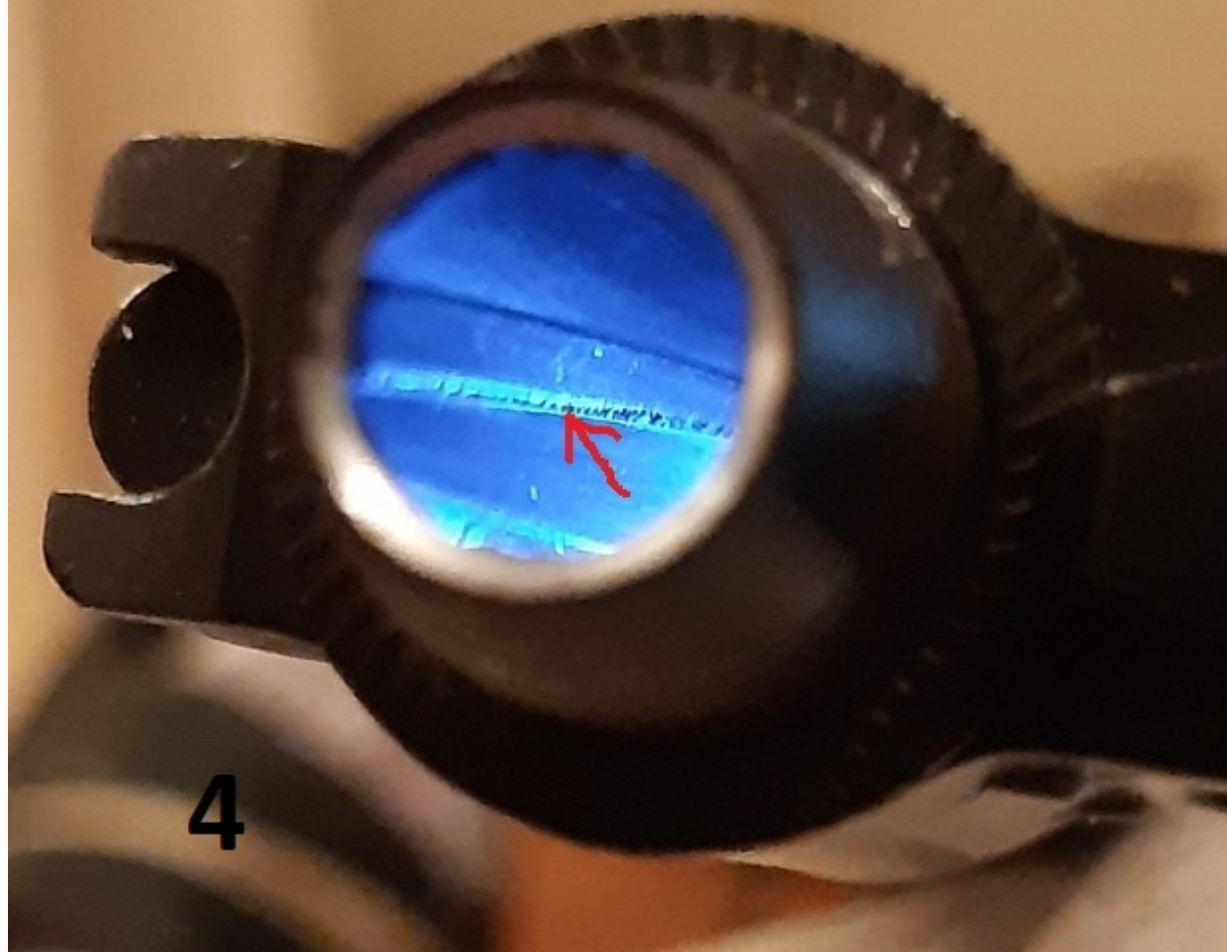
CZERWONĄ STRZAŁKĄ ZAZNACZYŁEM MIEJSCE W KTÓRYM NA PRZEŁOMIE POLE/BRUZDA ZACZYNA SYPAĆ SIĘ CHROM. Dzieje się tak z dwóch powodów: tam działają największe siły tarcia, tam też w "załomie" gromadzą się mega-korozyjne sole z wojskowych spłonek.

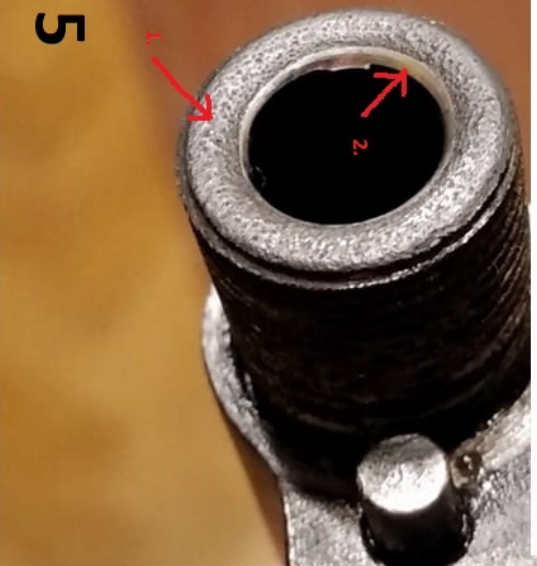
Chromowana lufa AKM 1 - stal lufty, ładnie widać zużycie (korozja, gazy prochowe). 2. - Powierzchnia chromowana. Brak wżerów, to zdjęcie ładnie pokazuje różnicę trwałości między powierzchnią "czystą" a pokrytą warstwą chromu.

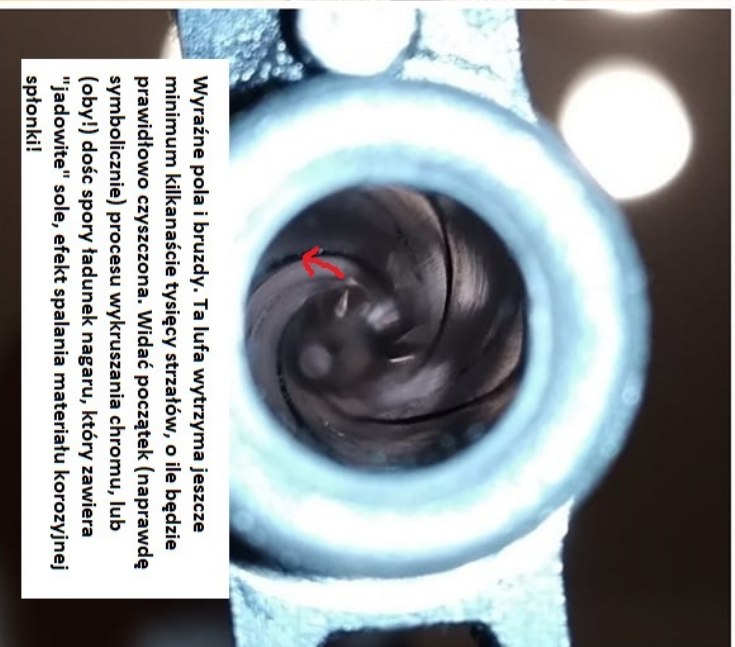
5

Wyraźne pola i bruzdy. Ta lufa wytrzyma jeszcze minimum kilkanaście tysięcy strzałów, o ile będzie prawidłowo czyszczona. Widać początek (naprawdę symbolicznie) procesu wykruszania chromu, lub (obcy!) dość spory ładunek nagrau, który zawiera "jadowite" sole, efekt spalania materiału korozyjnej spłonki!

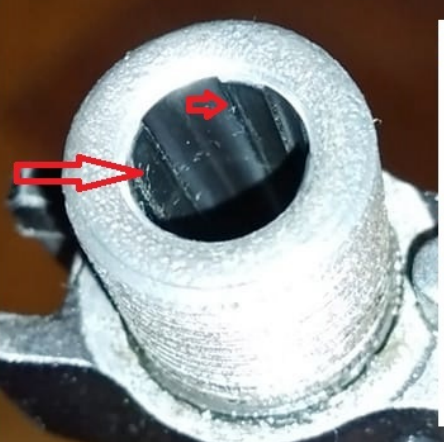
Jeszcze nagrau, czy już początek korozji? Trzeba by solidnie doczyścić, nawet jakimś mocno inazyjnym środkiem (typu Robla Solo), by się przekonać.

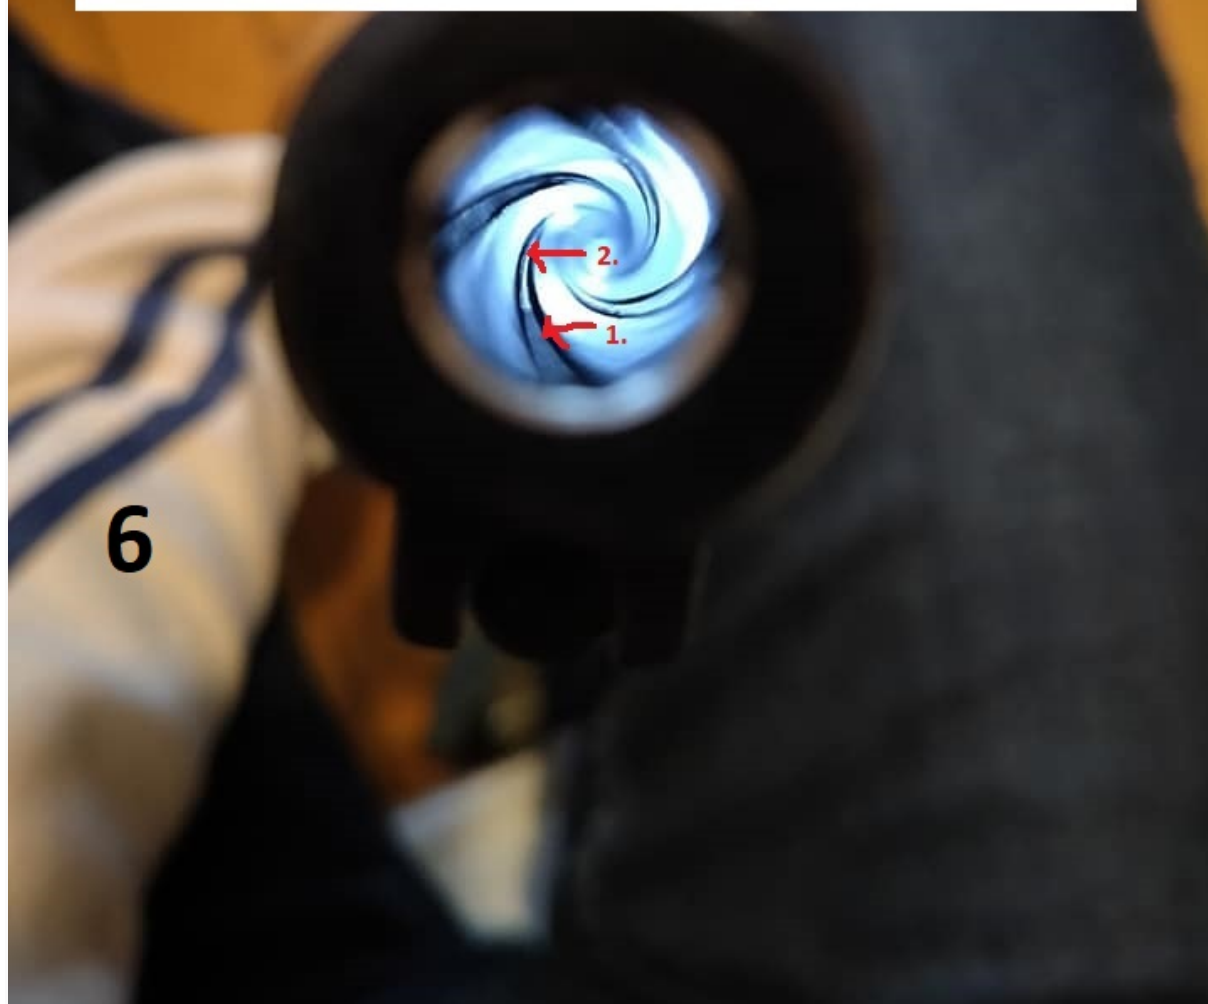
Chromowana lufa kbk AK. Przebieg ciężko określić, plus minus między 10.000 (jeśli żołnierz nie dbał o broń) a 25.000 strzałów (jeśli broń była zadbana i czyszczona)

1. - miejsce z którego chrom wypadł totalnie, powodując iż POLE zamieniło się de facto w BRUZDĘ.

2. widać jeszcze resztki chromu, na samym środku pola.

Czym to skutkuje? Pocisk nie wżyna się w bruzdę, brak bruzdy powoduje, że pocisk nie otrzymał ruchu obrotowego, więc po opuszczeniu lufy leci niemal "losowo do przodu", często koziołkując.

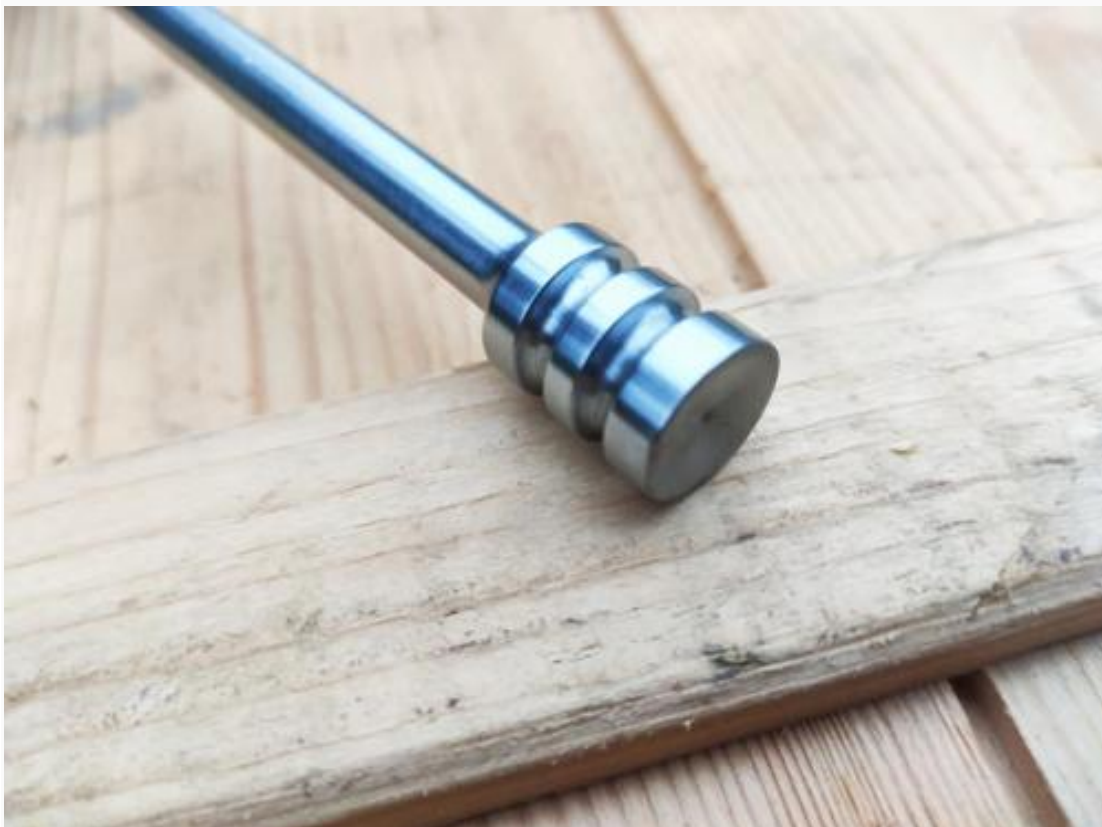
Diabeł jednak tkwi w szczegółach. Wyłaż, Boruto!  
Zacznijmy od tłoka - sprawdź, czy nie ma wżerów, czy krawędzie są ostre (w polskich - jak żyłeta, w bułgarach - troszkę delikatniej). Obłe krawędzie świadczą, że ktoś pracował nad przywróceniem stanu "lustro" z papierem ściernym lub szczotą.

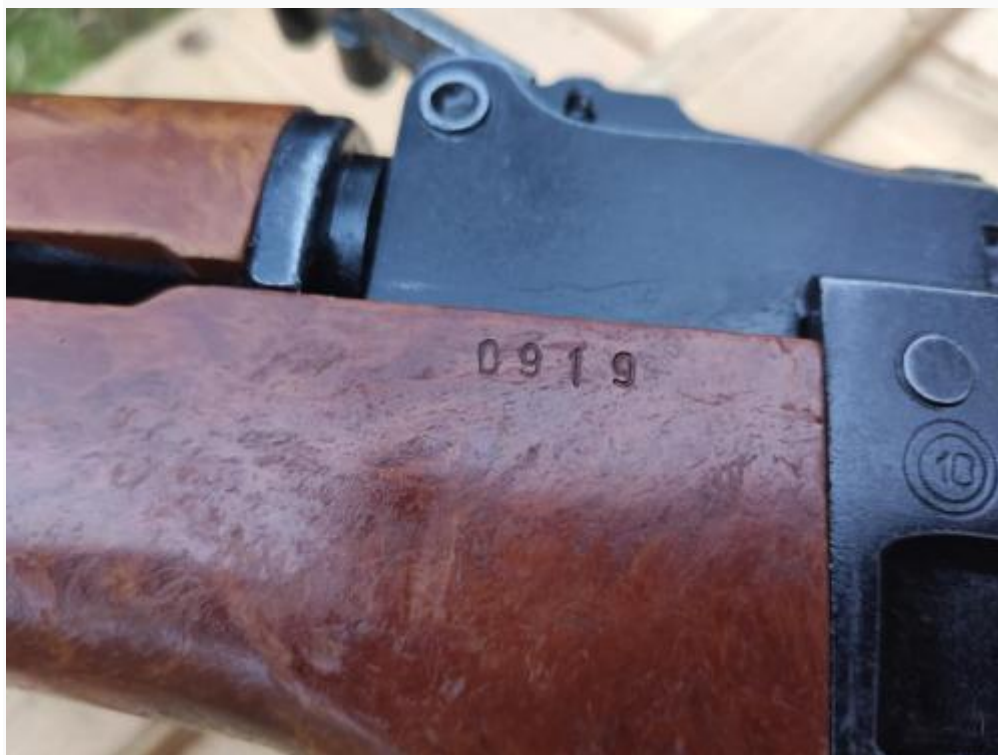
Łoże - jak jest numerycznie zgodne, to szansa że trafiłeś na egzemplarz nie remontowany wzrasta. To jest część najczęściej zamieniana przy remoncie.

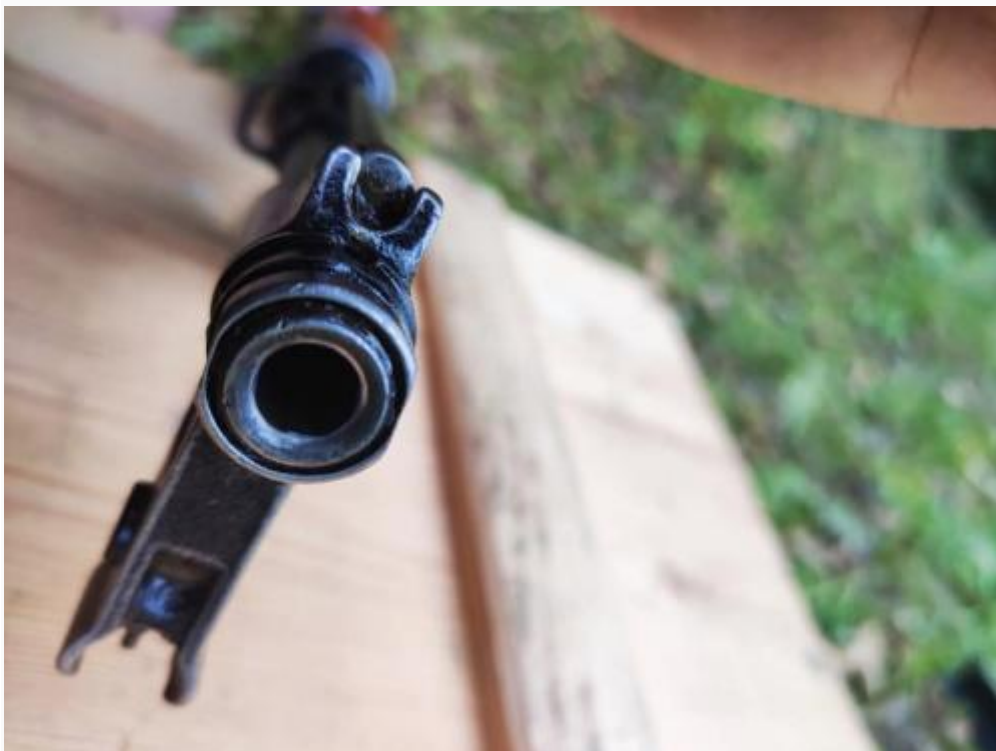
Sprawdź koronę lufy! To jest podstawa celnego strzelania. Chrom na styku pole/bruzda nie może mieć wżerów, wypadnięć.

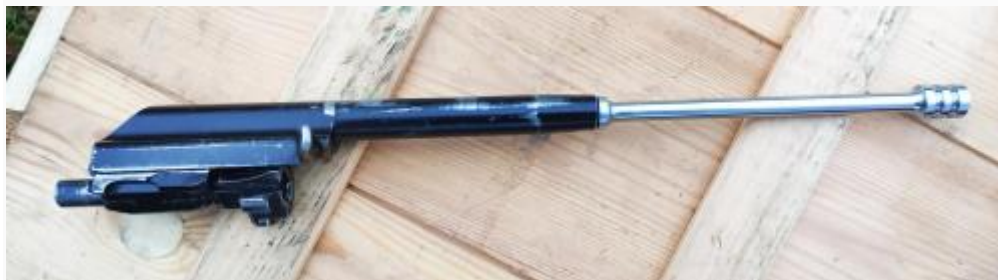
Stan suwadła wiele mówi o eksploatacji broni. Ten poniżej, to wedle naszego rzutu oka, jakieś 500 sztuk przebiegu, odkąd fabryka wypuściła

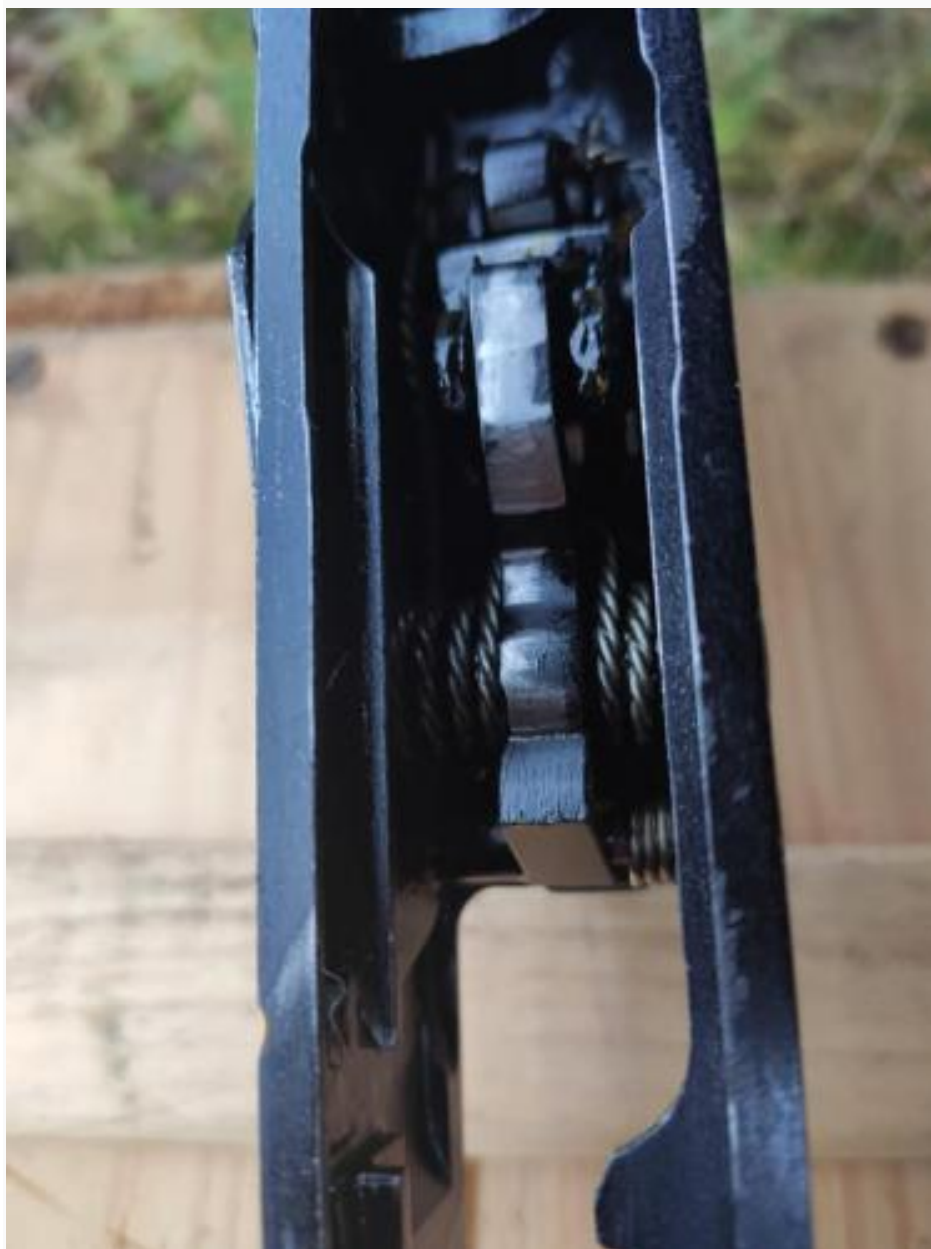
Dwa bardzo ważne punkty: prowadnica zamka w szkielecie. Zauważcie, że jest jakieś 96% fabrycznego pokrycia, a to miejsce wyciera się jako pierwsze. Kolejna ważna sprawa - kurek. Ten poniżej praktycznie nie ma śladów od uderzenia w iglicę i zamek. Czym więcej oddanych strzałów, tym wyraźniejsze "lustrzane odbicie" śladów zamka.

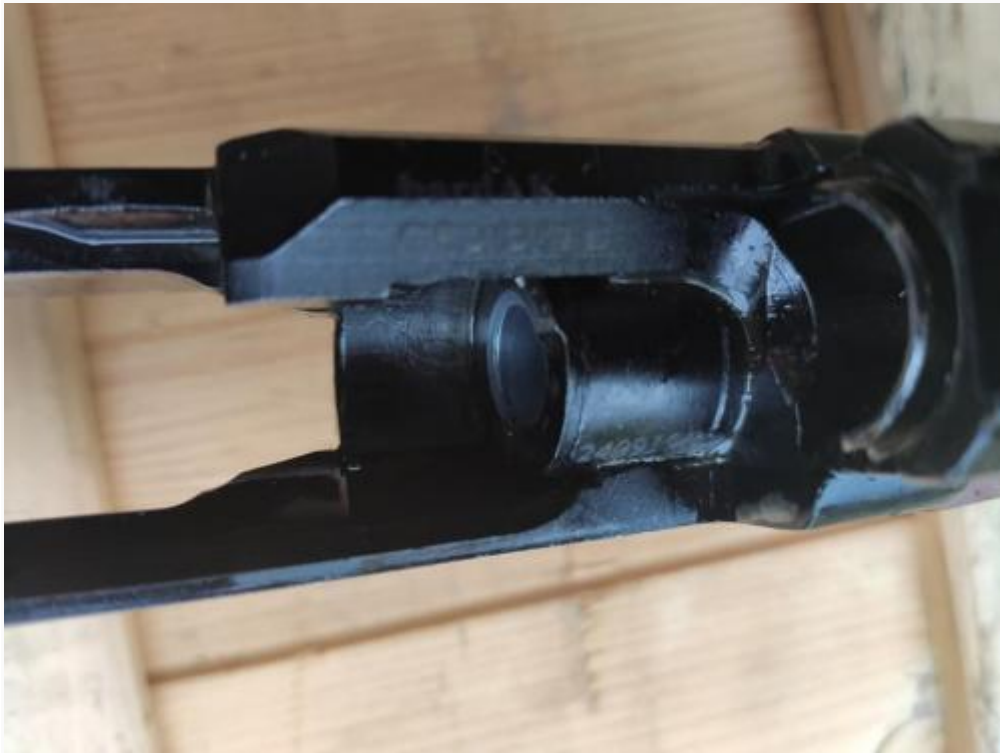
Wślizg i komora nabojowa - widać wyraźnie wylewkę chromu, brak śladów eksploatacji

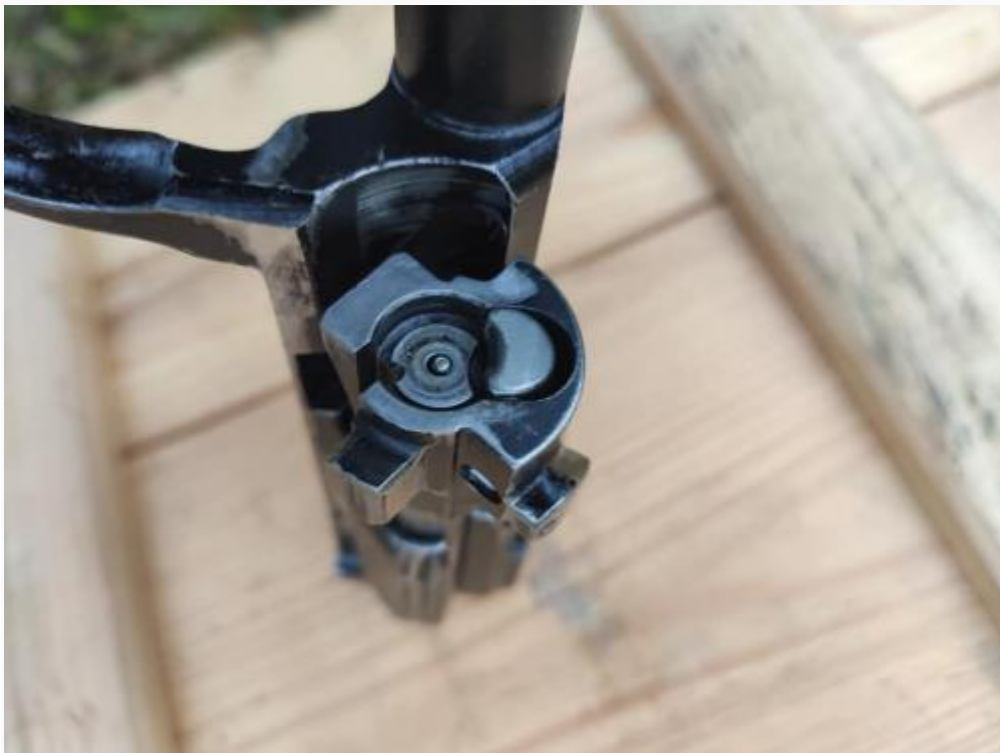
Czółko zamka - widać ślady eksploatacji, ale w stopniu minimalnym. Intensywnie strzelane AK, poddane remontowi w kierunku "nówki" zdradza wykruszony kanał iglicy. Tutaj fabryka.

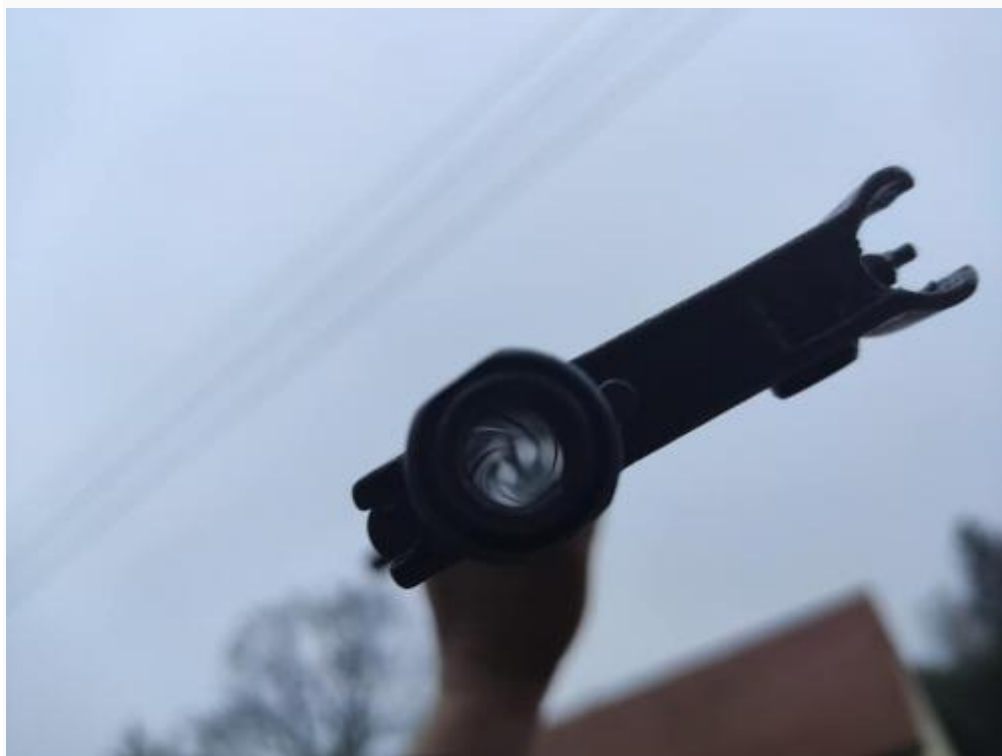
No i serce broni - chrom w lufie. Musi być lustro, nawet jeżeli są przetarcia na styku pole/bruzda (tu ich nie ma), reszta chromu musi się świecić jak psu jajca. Szary chrom = przegrzana lufa.

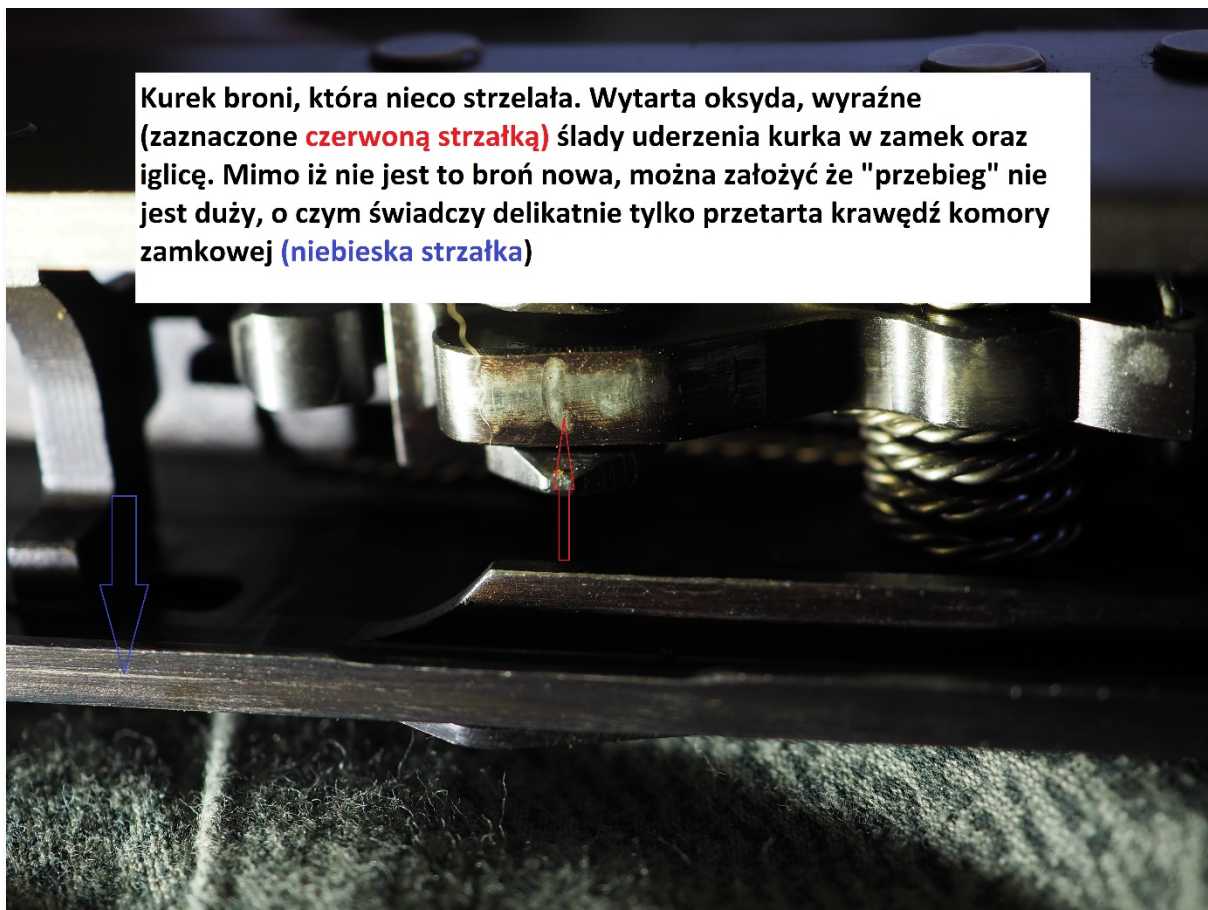
Zielona strzałka- granica wylewki chromu.

Czerwone strzałki - zaznaczają wyraźną (nie wyszczerbioną) krawędź pola gwintu. To miejsce zaczyna się kruszyć jako pierwsze, niszcząc koronę lufy.

Kurek broni, która nieco strzelała. Wytarta oksyda, wyraźne (zaznaczone **czerveną strzałką**) ślady uderzenia kurka w zamek oraz iglicę. Mimo iż nie jest to broń nowa, można założyć że "przebieg" nie jest duży, o czym świadczy delikatnie tylko przetarta krawędź komory zamkowej (**niebieska strzałka**)

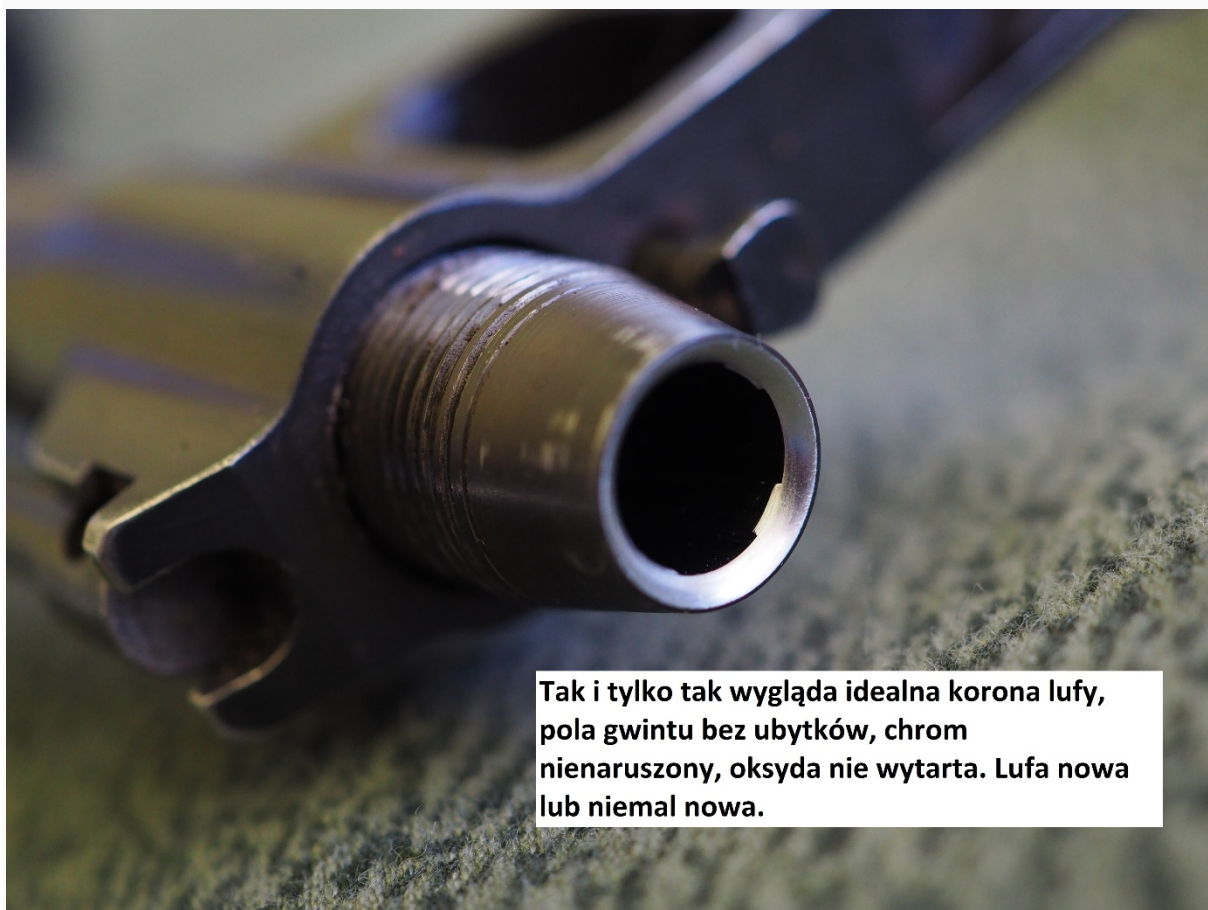
Tak i tylko tak wygląda idealna korona lufy, pola gwintu bez ubytków, chrom nienaruszony, oksyda nie wytarta. Lufa nowa lub niemal nowa.
