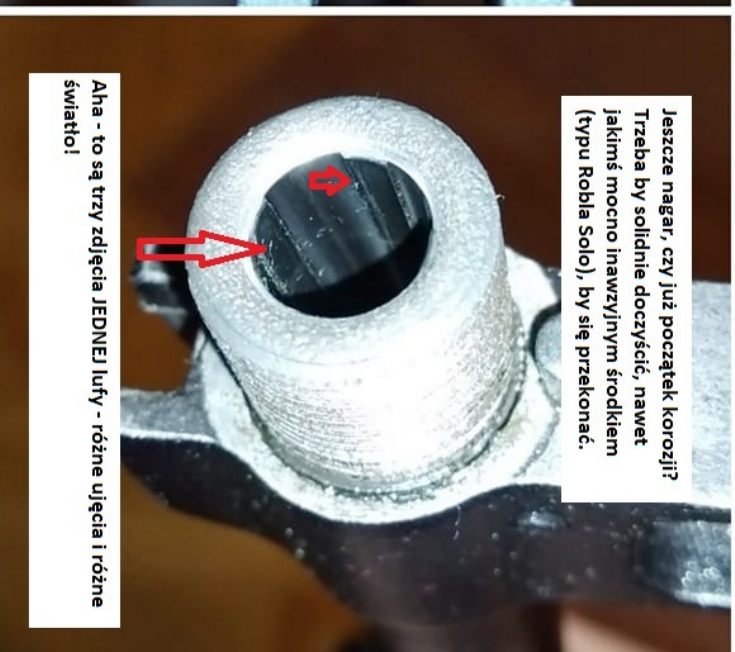
Chromowana lufa kbk AK. Przebieg ciężko określić, plus minus między 10.000 (jeśli żołnierz nie dbał o broń) a 25.000 strzałów (jeśli broń była zadbana i czyszczona)

1. - miejsce z którego chrom wypadł totalnie, powodując iż POLE zamieniło się de facto w BRUZDĘ.

2. widać jeszcze resztki chromu, na samym środku pola.

Czym to skutkuje? Pocisk nie wżyna się w bruzdę, brak bruzdy powoduje, że pocisk nie otrzymał ruchu obrotowego, więc po opuszczeniu lufy leci niemal "losowo do przodu", często koziołkując.

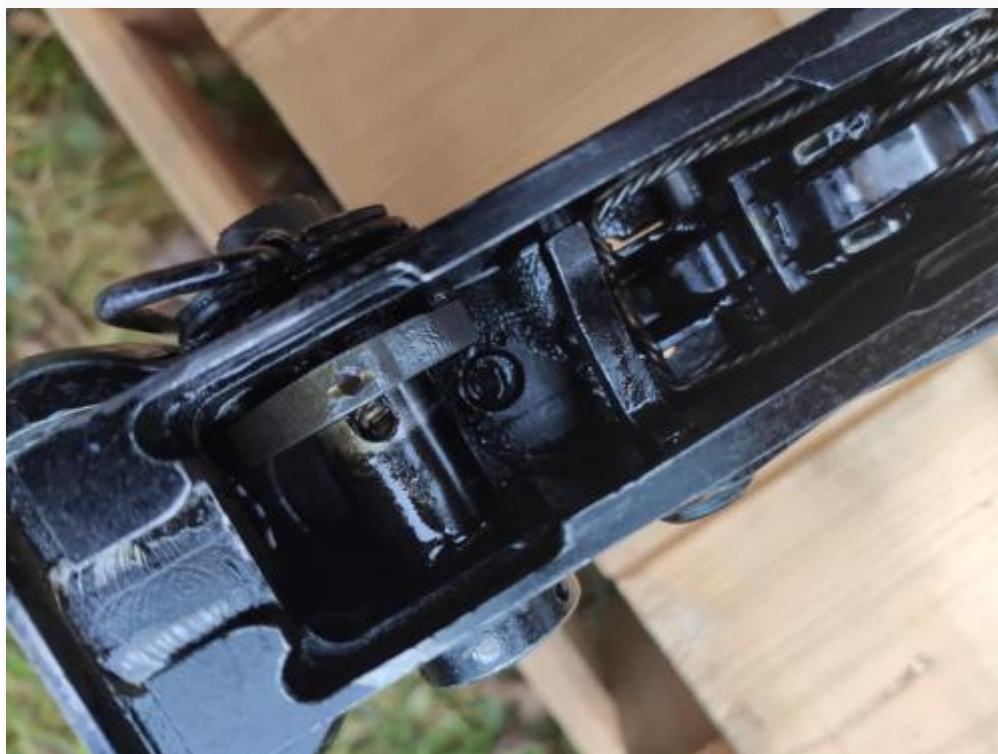
A tutaj szczegółik, wyróżniający bułgarskie frezy in plus: teleskopowa żerdź sprężyny powrotnej, w miejsce tradycyjnego krzywego druta.

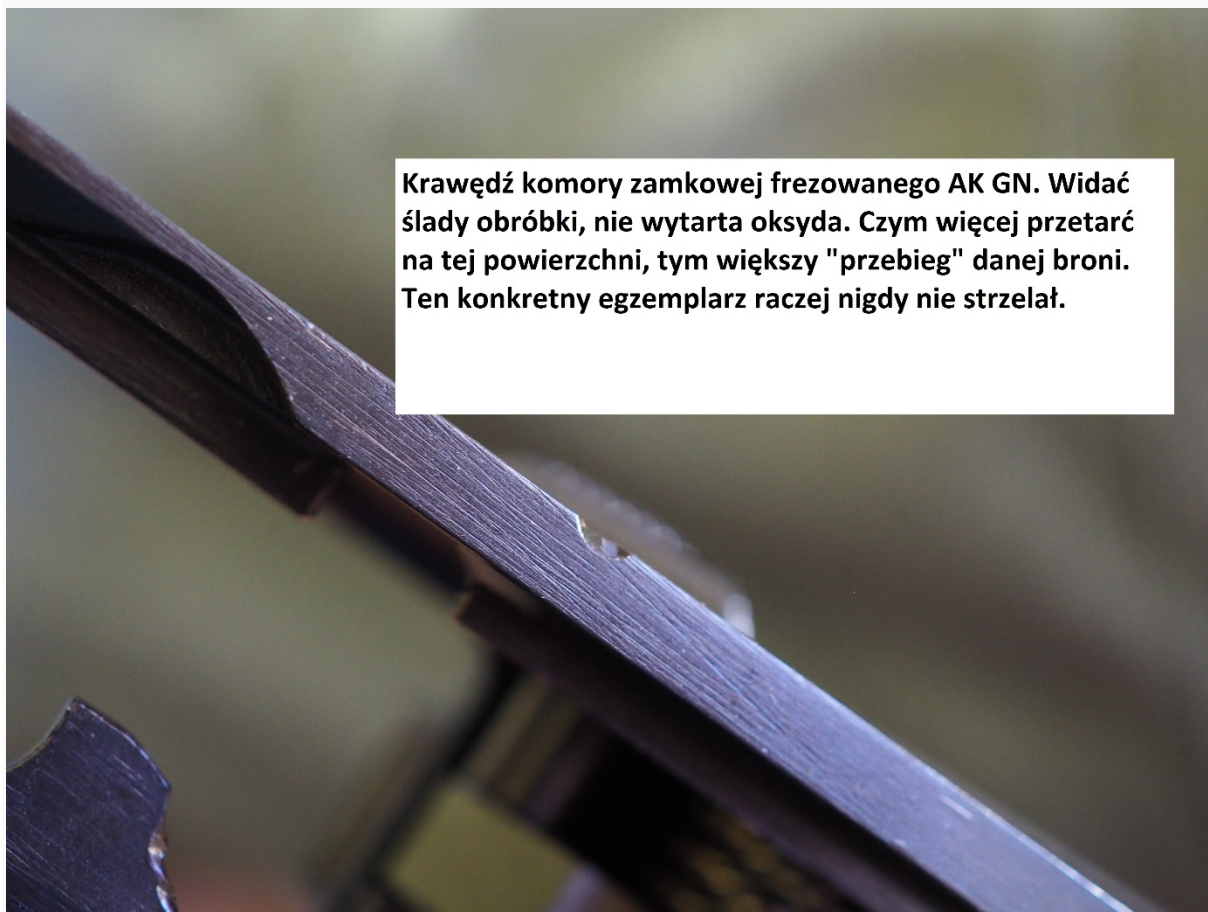
Krawędź komory zamkowej frezowanego AK GN. Widać ślady obróbki, nie wytarta oksyda. Czym więcej przetarć na tej powierzchni, tym większy "przebieg" danej broni. Ten konkretny egzemplarz raczej nigdy nie strzelał.

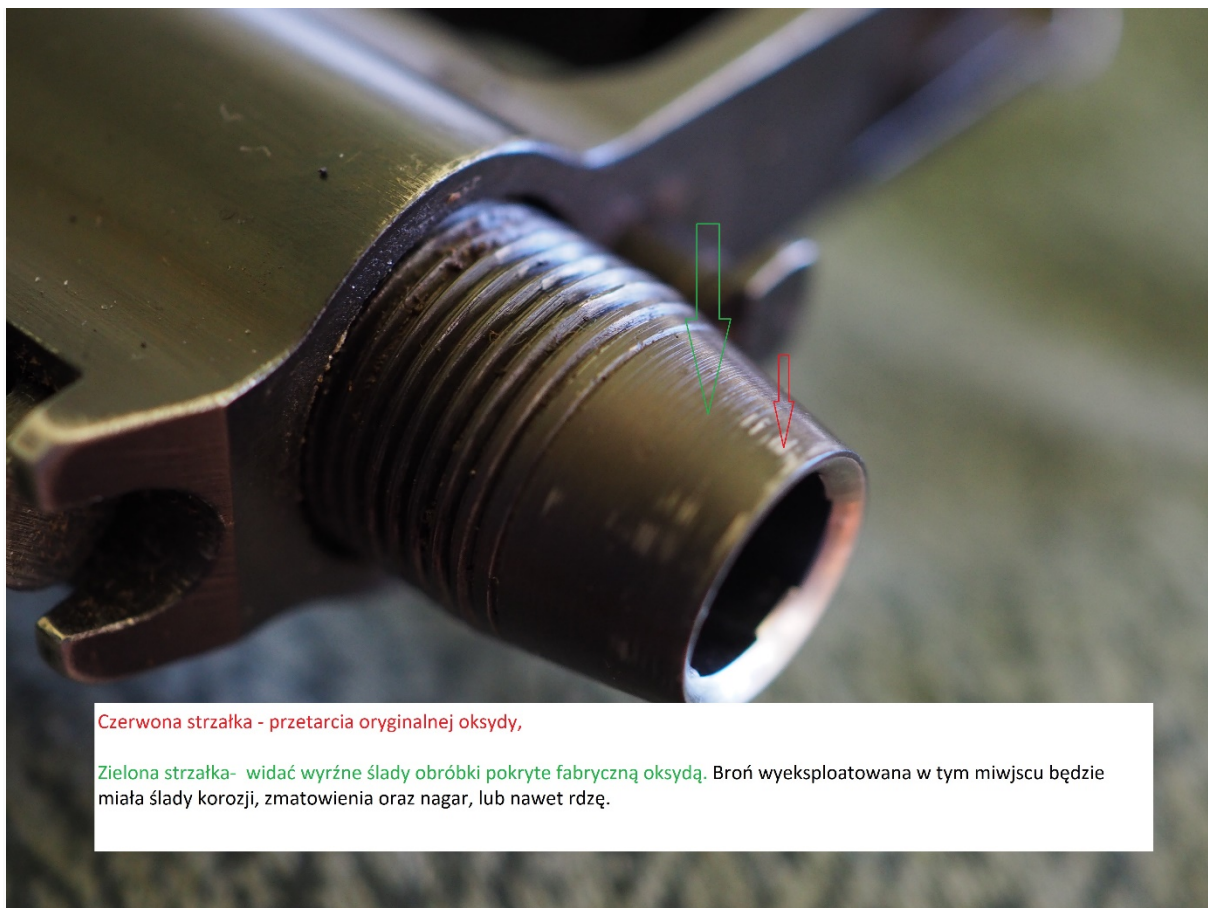
Czerwona strzałka - przetarcia oryginalnej oksydy,

Zielona strzałka- widać wyraźne ślady obróbki pokryte fabryczną oksydą. Broń wyeksploatowana w tym miwjsu będzie miała ślady korozji, zmatowienia oraz nagar, lub nawet rdzę.

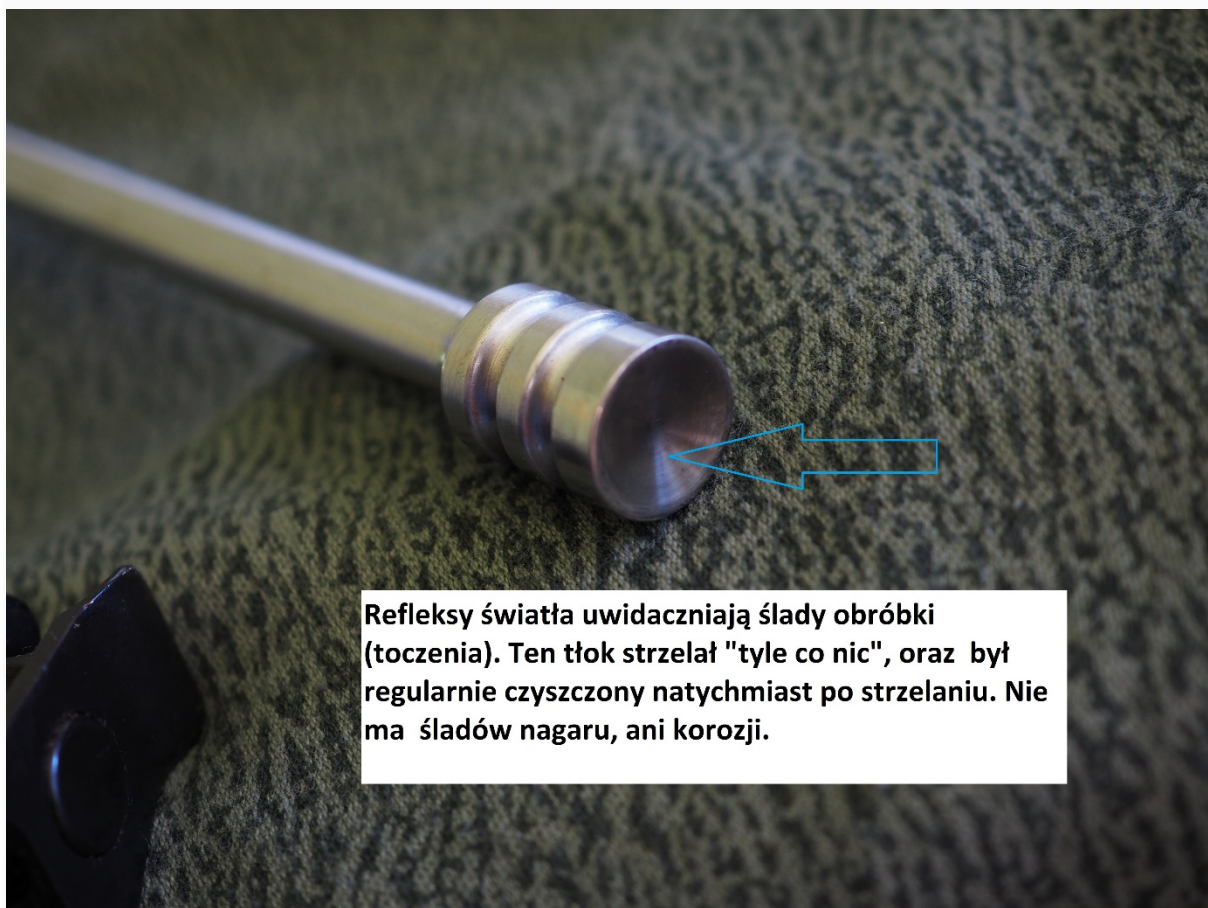
Refleksy światła uwidaczniają ślady obróbki (toczenia). Ten tłok strzelał "tyle co nic", oraz był regularnie czyszczony natychmiast po strzelaniu. Nie ma śladów nagaru, ani korozji.
